PRŮZKUM A HODNOCENÍ ZDĚNÉ BUDOVY ZÁMEČKU

SURVEY AND ASSESSMENT OF MASONRY BUILDING CASTLE

DIPLOMOVÁ PRÁCE

Bc. Martin Kopecký

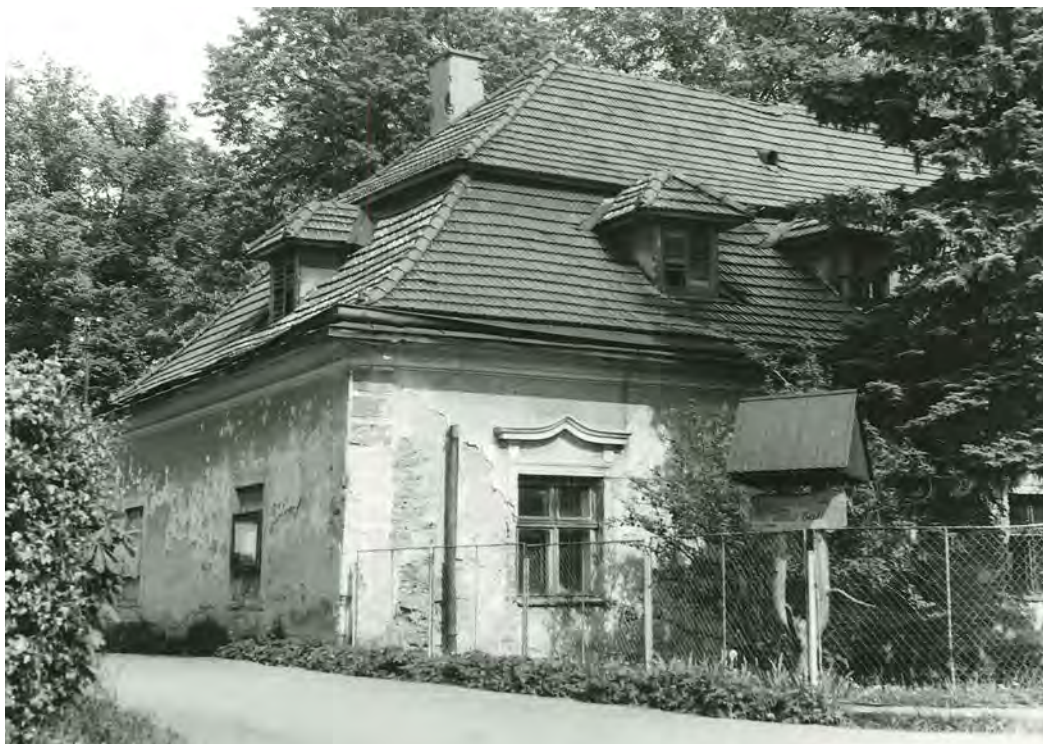
***Obr. 17** Zatím neopravená část fasády kolem traktu číslo 6. [1]*

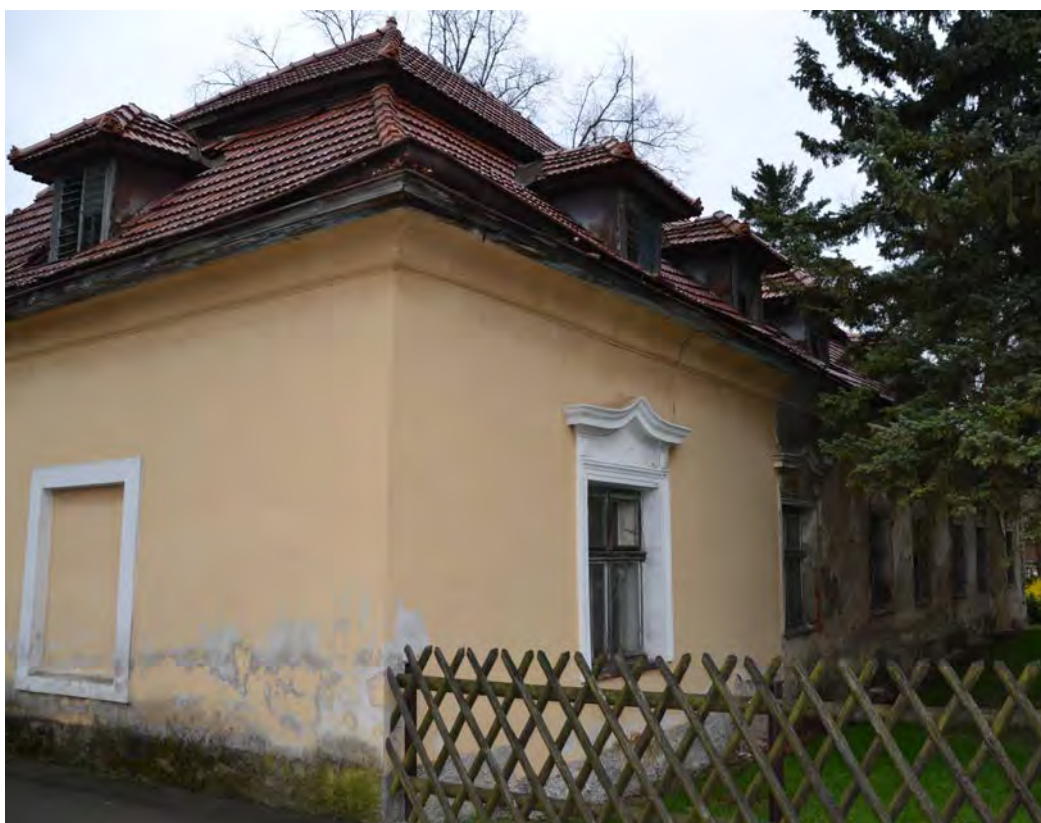
***Obr. 18** Opravená část fasády kolem traktu číslo 6, s pohledem na poničené západní průčelí objektu, část severního průčelí a mansardová střecha s vikýři. [39]
(foto F1 z obr. 16)*

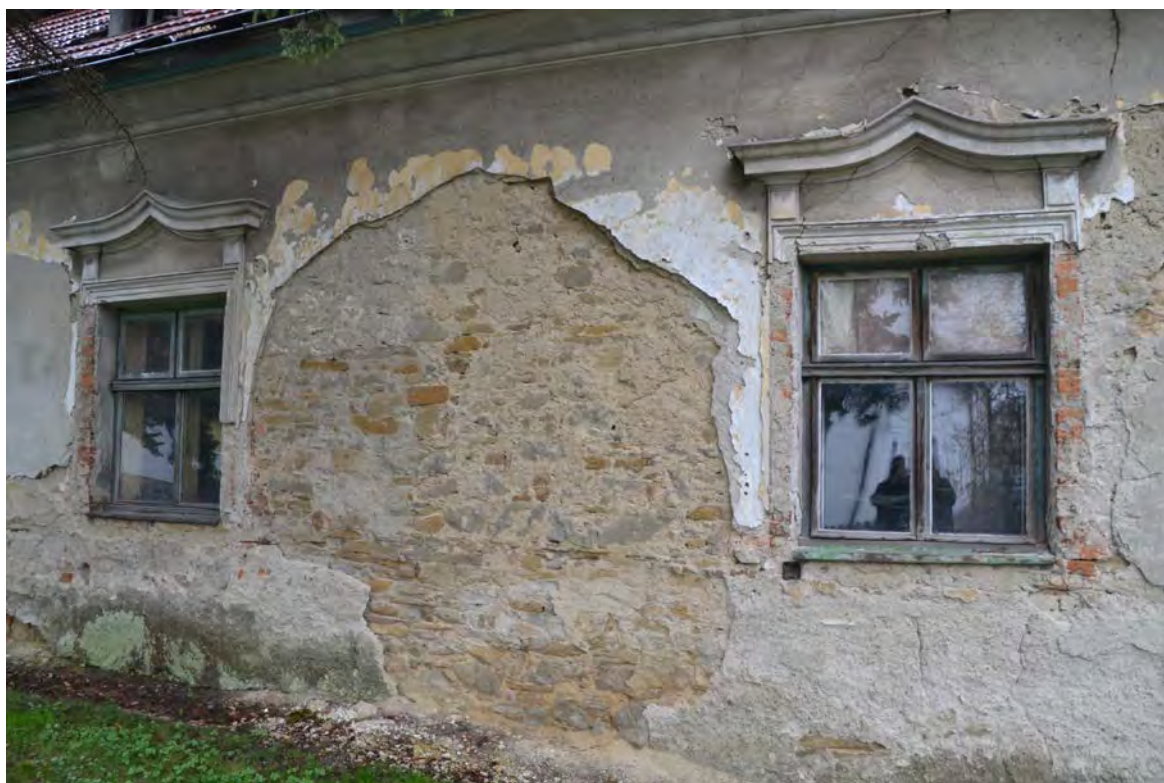
Jedním z viditelných problémů je u západního průčelí odpadlá omítka, a to na poměrně rozsáhlé části průčelí, pod níž je dobře vidět kamenné, místy cihelné zdivo (obr. 20). Cihelné prvky jsou patrné zejména u okenních otvorů. Vyboulení zdi zaznamenané v roce 1993 (zakreslené na pasportu obr. 49) mohlo být v tomto případě pravděpodobně způsobeno oddělením omítky od stěny objektu. Další poruchou jsou trhliny, nacházející se po celé ploše průčelí (obr. 21). Trhliny v horní části průčelí v okolí římsy objektu by mohly svědčit o absenci věnců či ztužení objektu, naopak šikmé trhliny v levé části průčelí by mohly být důsledkem poklesu základů. V pravé části průčelí chybí svod (obr. 49). Ve střeše jsou viditelná prolomení a u okapních žlabů jsou náletové dřeviny. Původ veškerých poruch souvisí převážně se zanedbanou údržbou stavby.

***Obr. 20** Odpadlá omítka na západním průčelí, kamenné zdivo. [39] (foto F3 z obr. 16)*

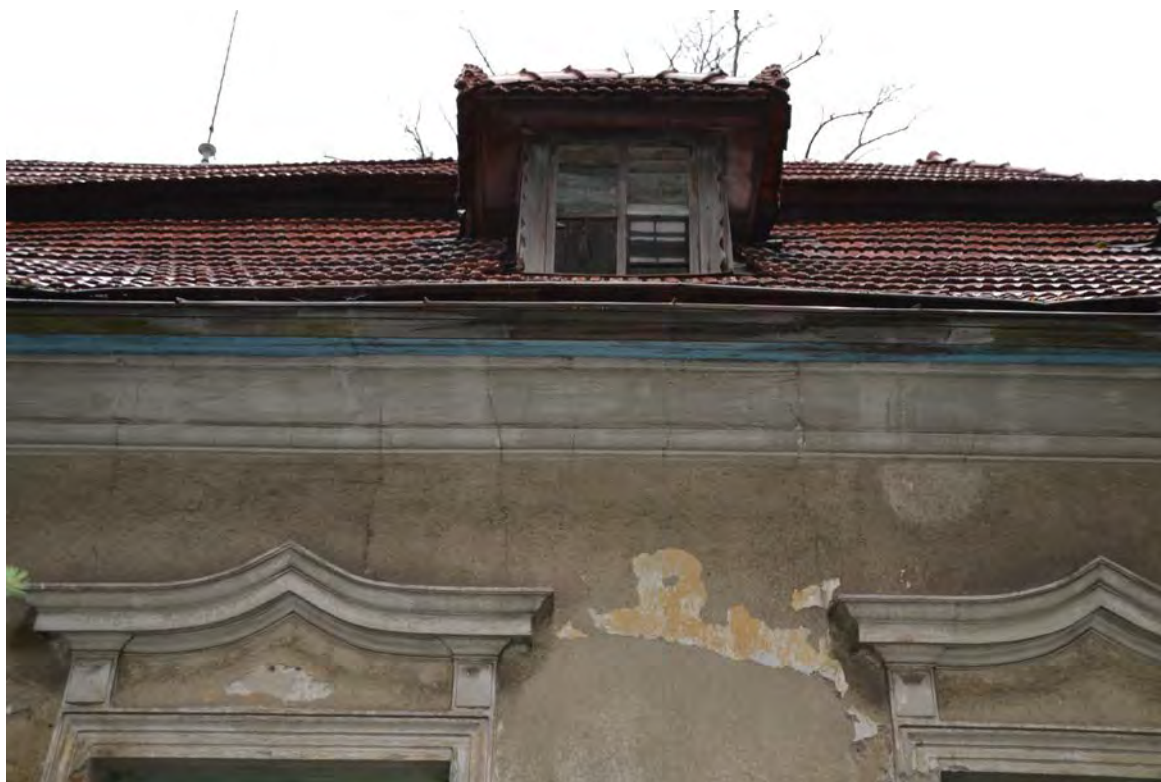
Obr. 21 Trhliny v západním průčelí objektu v místě římsy, mansardová střecha s vikýřem a glazovanou krytinou. [39] (foto F4 z obr. 16)

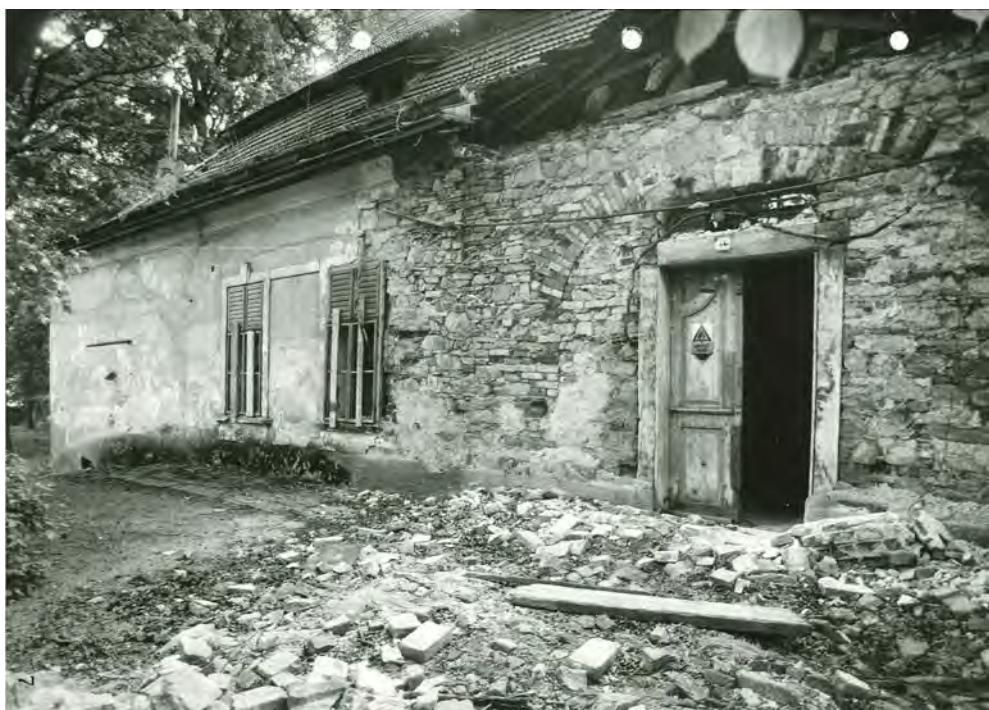
Obr. 22 Pohled na vstup a část, kde navazovalo odbourané křídlo. Lze si všimnout odpadlého zdiva rizalitu a v místě bývalého křídla kotvící závlače. Také je jasně vidět oblouk arkády a střecha, která stále opisuje tvar tympanonu, který se nacházel nad vstupem. Fotka z posudku z roku 1993. [1]

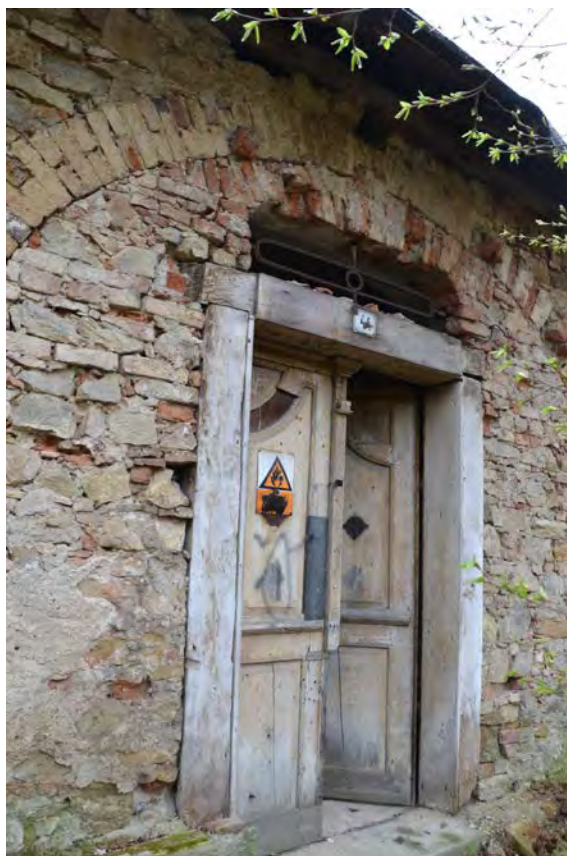
Po odpadnutí tympanonu a rizalitu u vstupu objektu (obr. 24), byla zřejmě tahle část budovy dlouho neudržovaná. I když si lze dnes všimnout lehkého zapravení střechy v místě tympanonu, dřevěné prvky i zdivo jsou již velice poškozeny vlhkostí a zatékáním dešťové vody (obr. 25). Důsledkem zatékání je zřejmě také eroze malty ze spár zdiva (obr. 25). Okapní žlaby u střechy v celé délce průčelí chybí, anebo jsou poškozeny.

Obr. 24 Vstup do objektu na východním průčelí, stěna po odpadnutí rizalitu. Vidět lze zazděný oblouk arkády. [39] (foto F5 z obr. 16)

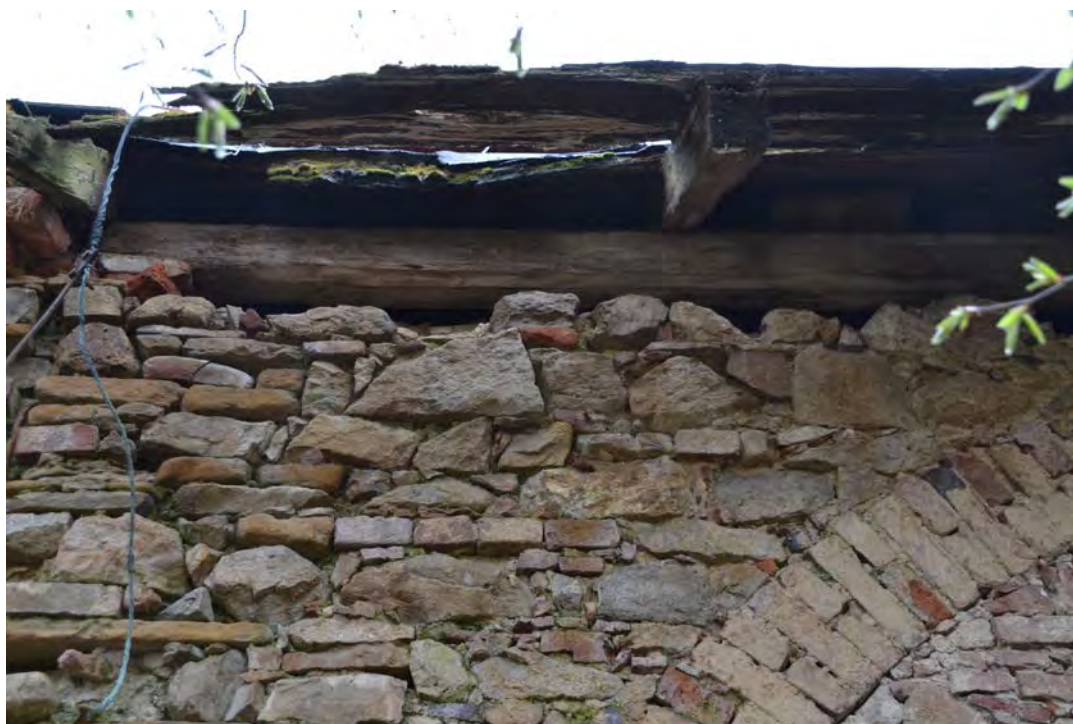
Obr. 25 Provizorně zapravená část střechy v místě bývalého tympanonu. Dřevěné prvky i zdivo poškozené vlhkostí a zatékáním. [39] (foto F6 z obr. 16)

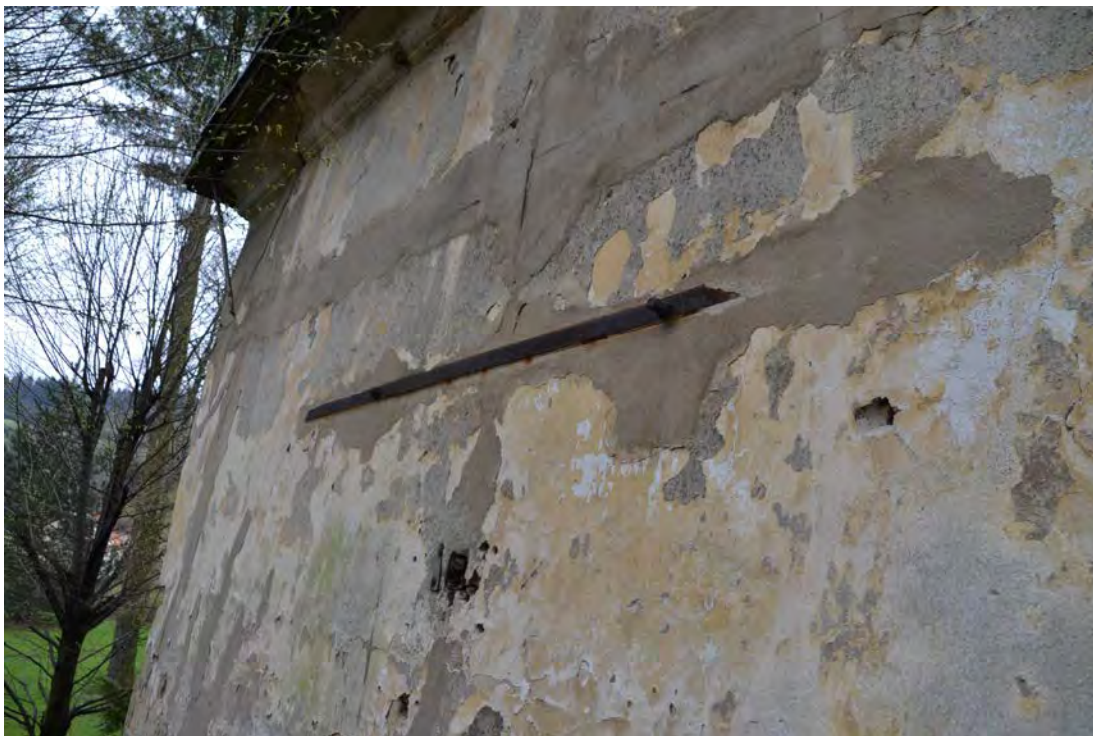
Obr. 26 Detail ztužení v levé části východního průčelí. [39] (foto F7 z obr. 16)

V místě odbouraného křídla, kde se nachází dodatečně postavená zeď (jižní část východního průčelí v místě traktu číslo 3) si lze povšimnout stažení pomocí kleštín a závlačí s táhly (obr. 26). Toto stažení bylo realizováno z důvodu odklánění zmíněné zdi, a je kotveno přes nevyužívaný prostor traktu číslo 3 ke zdi, oddělující tento prostor od obytné místnosti tohoto traktu. Jak bylo psáno výše, jedna z nejpravděpodobnějších příčin odklánění je odtlačení zdi klenbou. Klenba se po velkém odtlačení propadla do nevyužívané části (obr. 35). Technologicky podobné kotvení se nachází i na straně jižního průčelí stavby (obr. 30, obr. 31), kde je velmi dobře patrný válcovaný profil, poměrně dost zdeformovaný, který zde plní funkci závlače (obr. 30). Je zde zřejmě opět z důvodu roztlačování zdi traktu číslo 3 klenbou. Stažení těmito kleštínami mohlo být provedeno až po zaznamenání zmíněného odklánění zdi jako následná „oprava.“

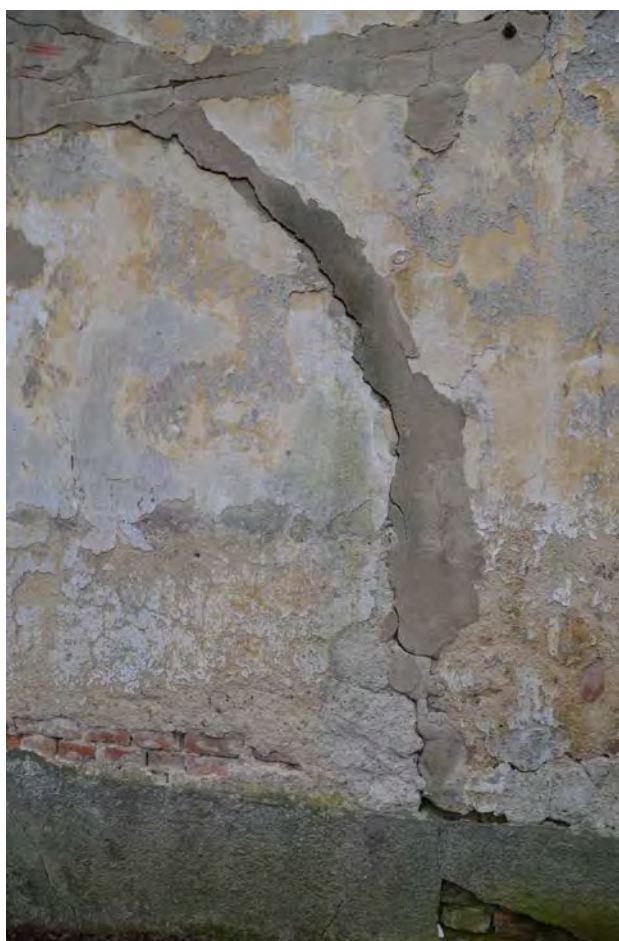
Obr. 27 Výrazná trhлина v levé části východního průčelí. [39] (foto F8 z obr. 16)

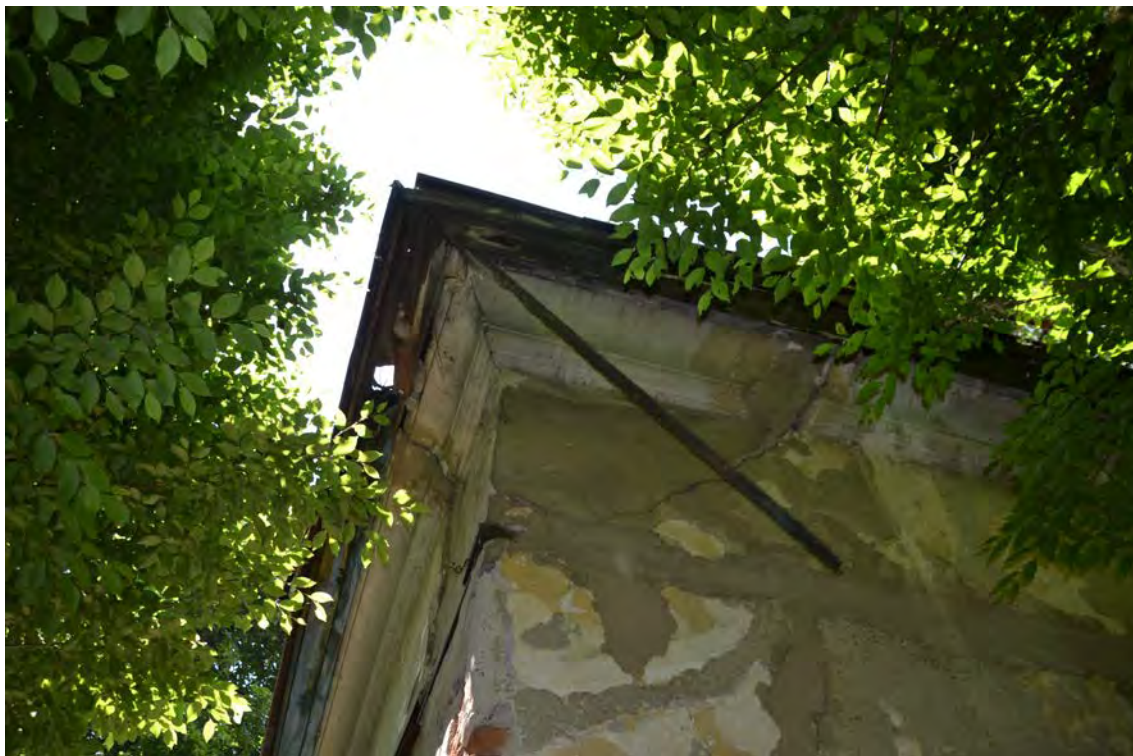
Další poruchy zaznamenané ve východním průčelí objektu z důvodu zanedbané údržby jsou zejména vypadlé a uvolněné části zdiva (obr. 28 uvolněný roh zdiva), přízdívek, soklu a omítky. Díky zatékání hrozí zřícení části římsy. Trhliny v pravé části průčelí jsou zřejmě opět způsobeny nedostatečným ztužením objektu, naopak trhliny v místě bývalé přístavby (obr. 27) svědčí nejspíše o odklánění později přistavěné zdi od objektu, což je pravděpodobně způsobeno buď nedostatečným založením a charakterem terénu v místě novější zdi, anebo, což se jeví jako pravděpodobnější varianta, byla zeď odtlačena klenbou, která se po odtlačení zřítila do malého prostoru v traktu číslo 3. Původ této varianty je podpořen i ztužením, viditelném na obr. 22 a 26, které bude ještě podrobněji popsáno níže. Poruchy zjištěné při prohlídce východního průčelí byly zakresleny do pasportu, který je na obr. 50.

Obr. 28 Odtržení zdiva rohu (nároží východního a jižního průčelí). [39] (foto F9 z obr. 16)

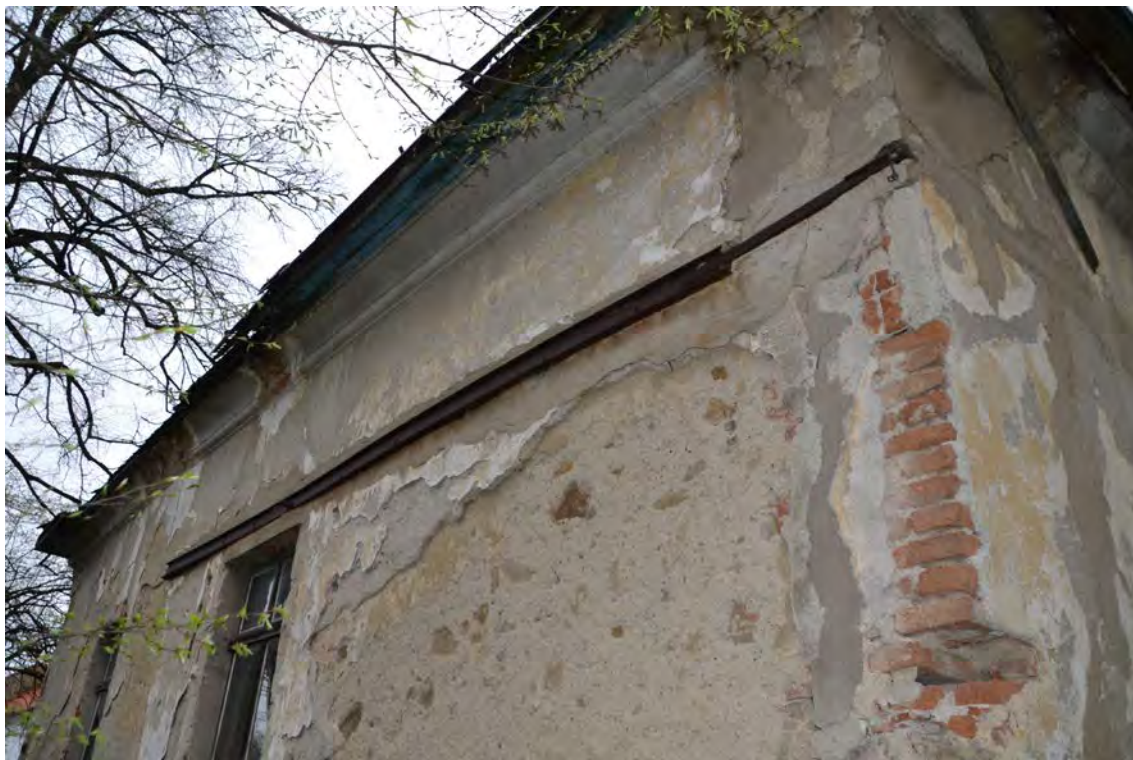
Jižní průčelí obsahuje dvě okna bez jakýchkoli ozdobných prvků. Pravá část jižního průčelí je opatřena válcovaným profilem s upnutými ocelovými táhly, zajišťujícími klenbu (obr. 30). Zeď jižního průčelí je viditelně vyboulena, zhruba v místě paty valené klenby. Podél východního rohu štítu probíhá po celé výšce zdi trhlina, která od sebe odděluje zdi jižního a východního průčelí.

Obr. 30 Pohled na část jižního průčelí stavby. Viditelné vyboulení I profilu, odpadlá římsa a omítka. [39] (foto F11 z obr. 16)

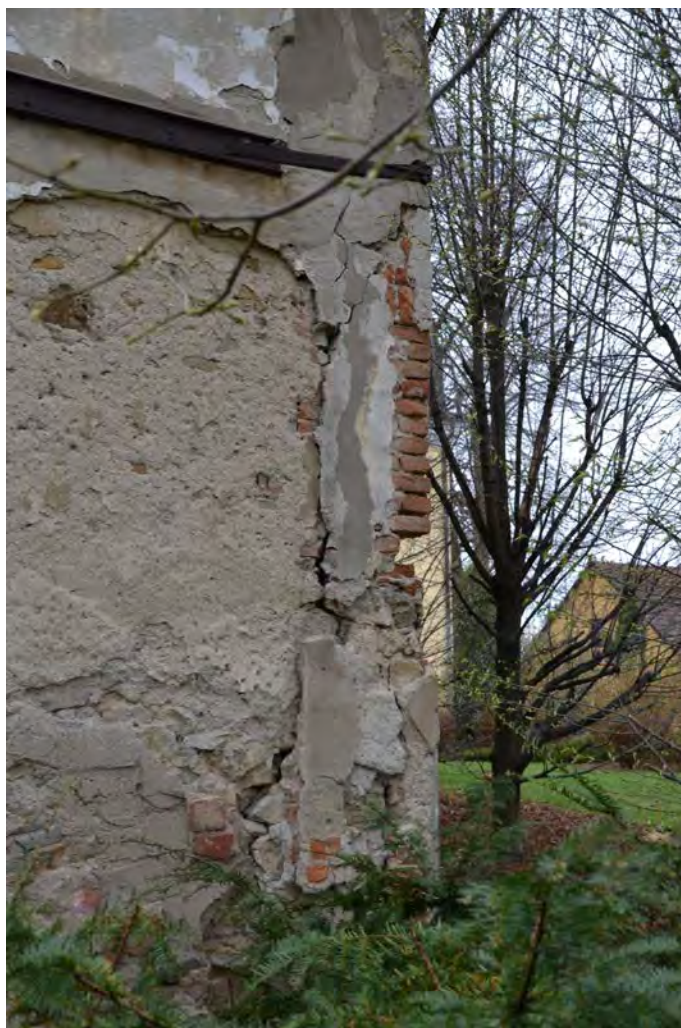
Kromě odpadlé omítky je u tohoto průčelí závažným problémem oddělené zdivo na rohu s východním průčelím, které je již zmíněno v minulých posouzeních (obr. 32). Část zdiva nároží je také již odpadlá. Důvodem bude zřejmě špatné provázání zděné části s kamennou, ale i objemové změny, podpořené slabou údržbou stavby. Nezanedbatelný vliv bude mít také fakt, že se jedná o nároží v místě bývalé odbourané přístavby. Opět zde jsou patrné i svislé trhliny svědčící o absenci ztužujících věnců. Okapní žlaby jsou u průčelí poškozené, nebo žádné. Římsa je na několika místech odpadlá.

*Obr. 32 Detail odděleného zdiva na rohu jižního a východního průčelí stavby. [39]
(foto F12 z obr. 16)*

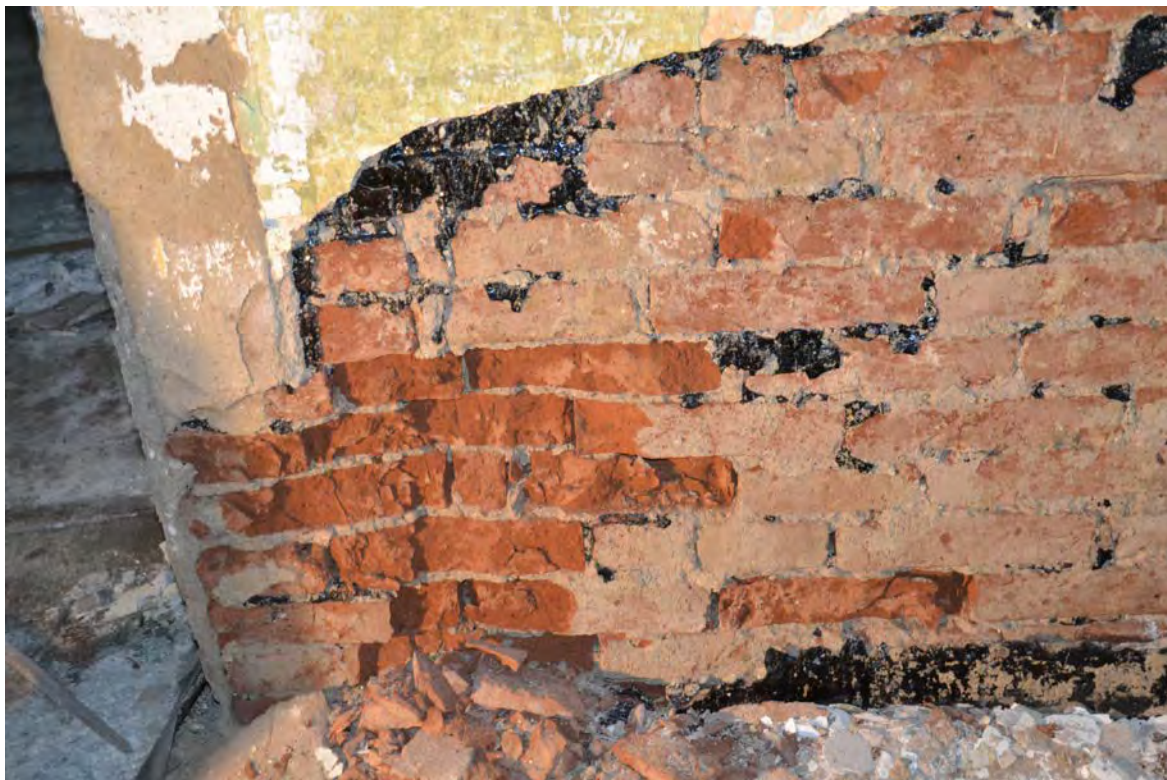
Na některých zdech byly zjištěny zbytky asfaltové izolace (obr. 33). Při vizuální prohlídce byly dále zjištěny vlhké zdi i klenby (obr. 34). Cihly byly na několika místech rozrušeny pravděpodobně kvůli účinkům vlhkosti a promrzání (obr. 33).

Obr. 33 Zbytky asfaltové izolace zděných stěn. Rozpadající se zdivo. [39]

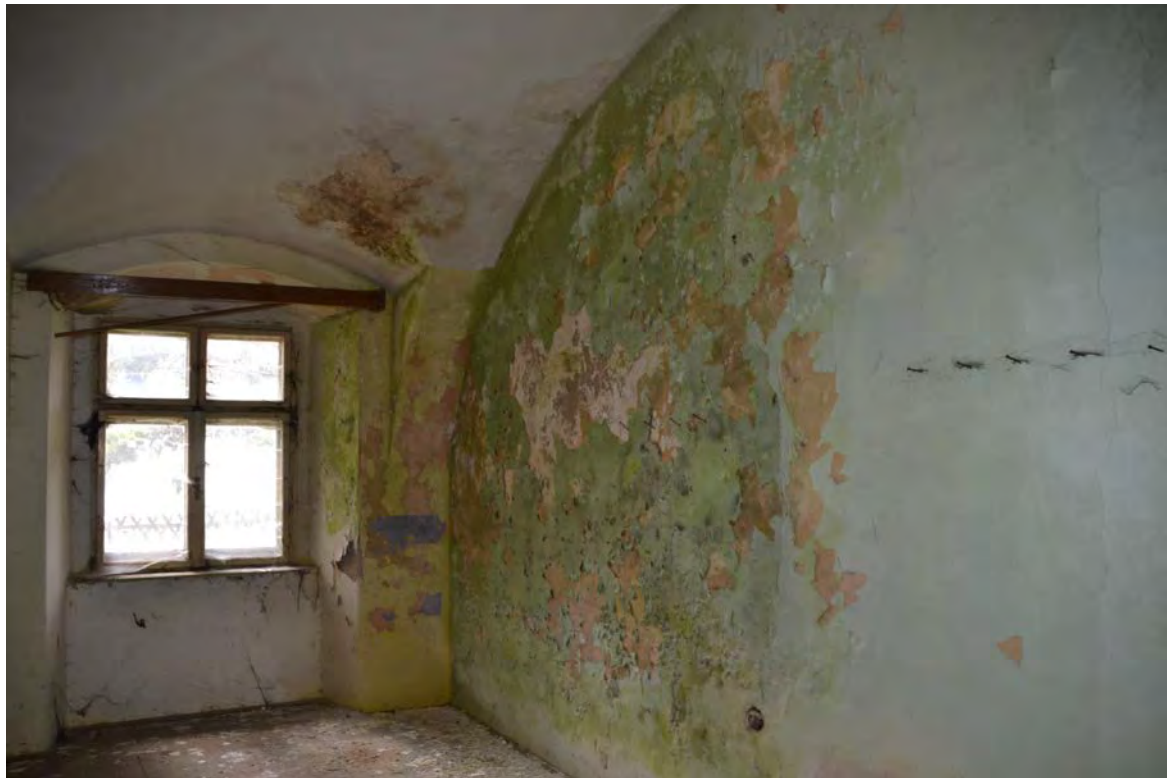
Obr. 34 Vlhká zed' mezi trakty 2 a 4. [39] (foto F15 z obr. 16)

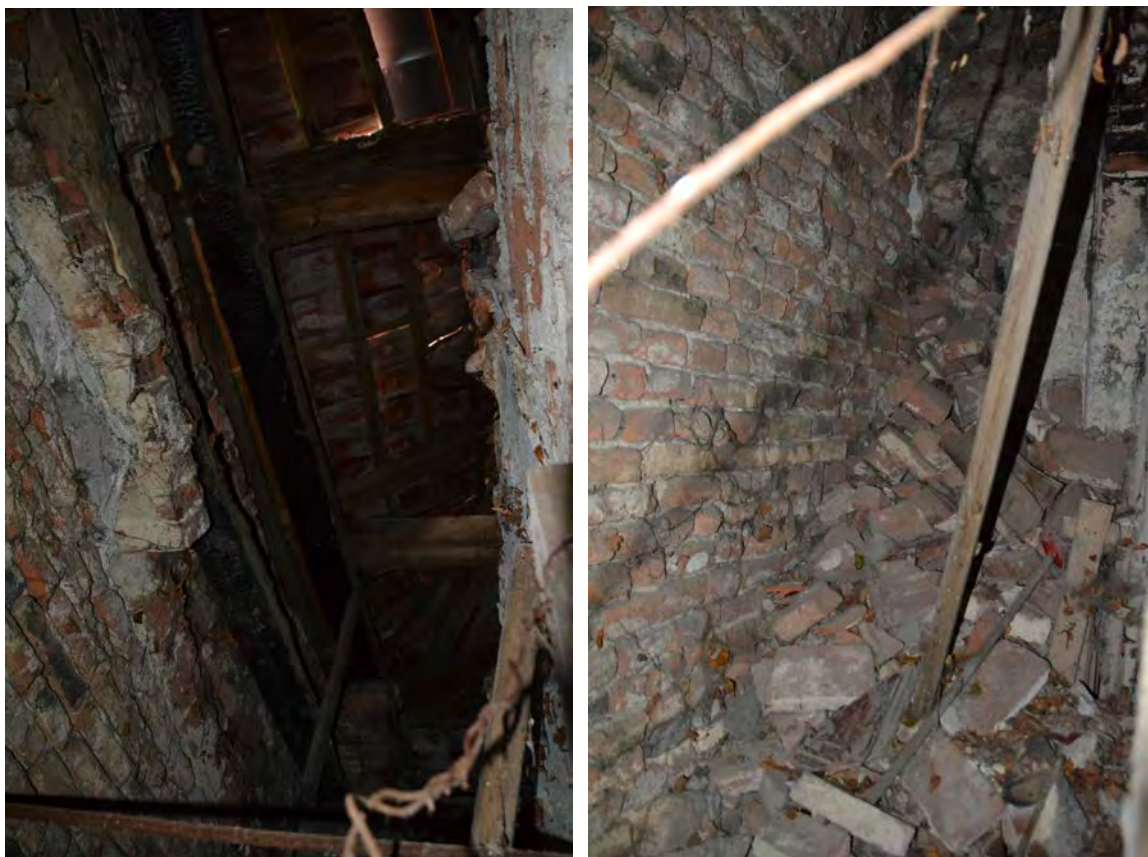
Obr. 35 Pohled do nevyužívané části traktu číslo 3. Vlevo pohled nahoru, ve spodní části fotografie je vidět ocelové táhlo. Na fotografii vpravo - pohled dolů - jsou zbytky propadlé klenby. [39] (foto F13 z obr. 16)

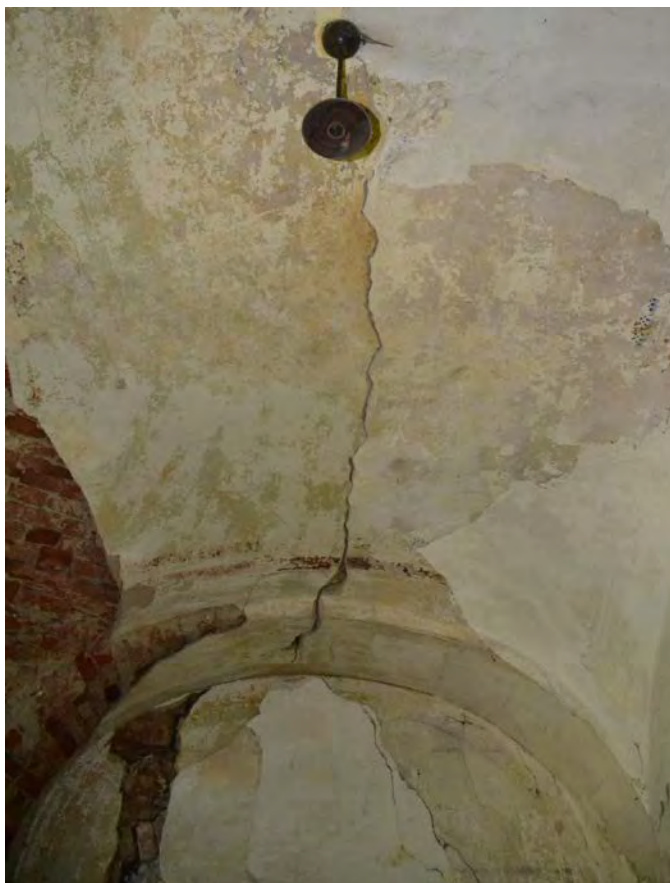
Obr. 36 Trhlina ve vrcholu klenby nad traktem číslo 1, vlevo nad částí se vstupem. [39]
(foto F16 z obr. 16)

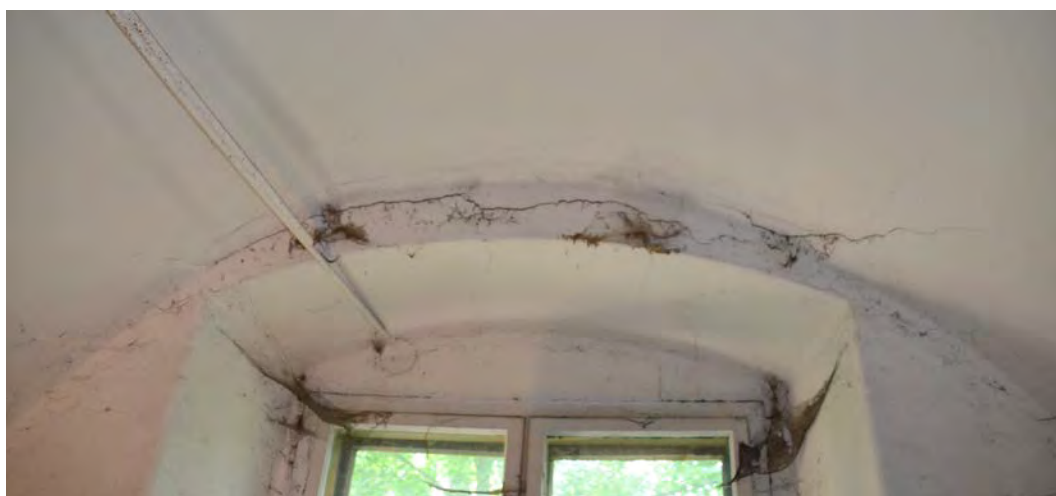
Obr. 37 Trhlina mezi klenbou nad traktem 3 a obvodovou zdí jižního průčelí. Viditelné je i táhlo ztužení klenby tohoto traktu. [39] (foto F17 z obr. 16)

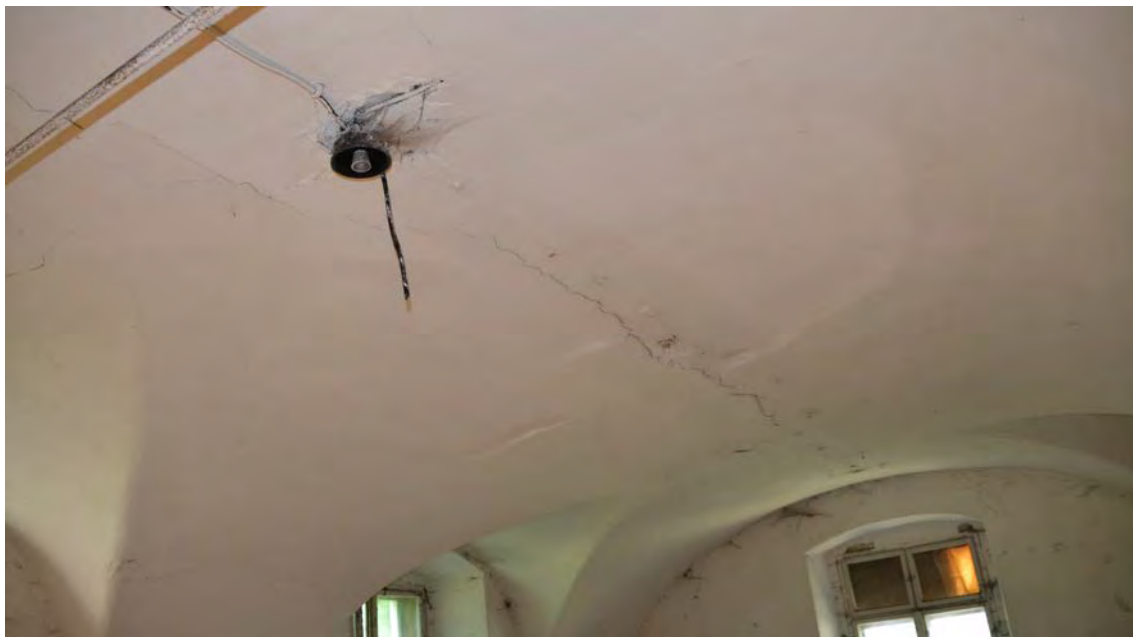
Vizuální prohlídka kleneb opět prokázala nedostatky a poruchy. Nejvýznamnějším porušením jsou trhliny ve vrcholech kleneb (nad traktem číslo 3; obr. 38). Podle provedené pasportizace je různými typy trhlín porušena každá klenba v objektu, jedná se však převážně o zmíněné trhliny ve vrcholech kleneb. Klenby v části 1 jsou poškozené zejména trhlínami v místech napojení k východní obvodové zdi, o kterých již bylo zmíněno. Klenba nad vchodovou částí traktu číslo 1 je poškozena i trhlínou ve vrcholu (obr. 36). Nad okny traktu číslo 3 směřujícími na jih jsou trhliny (obr. 37). Klenba v části číslo 4 je porušena sítí trhlín, na obr. 39 je vidět široká trhlina v této klenbě. Na detailu (obr. 40) je zřetelně poznat vyplnění této široké trhlíny dřevěnými prvky. Dalším problémem je opět vlhkost působící na zdivo v některých klenbách, například na obr. 41 u klenby nad traktem číslo 4, dále začíná vlhkost působit u klenby nad traktem číslo 2 (obr. 35). Ze statického hlediska jsou poruchy způsobené s největší pravděpodobností roztlačováním podpěrných zdí

klenbami, s následnou tvorbou trhlin v klenbách. Tomuto porušení nahrává i absence ztužení stavby táhly nebo věnci. Trhliny ve stropních konstrukcích jsou uvedeny v pasportu na obr. 52.

Obr. 38 Trhlina ve vrcholu klenby nad traktem číslo 3. [39] (foto F18 z obr. 16)

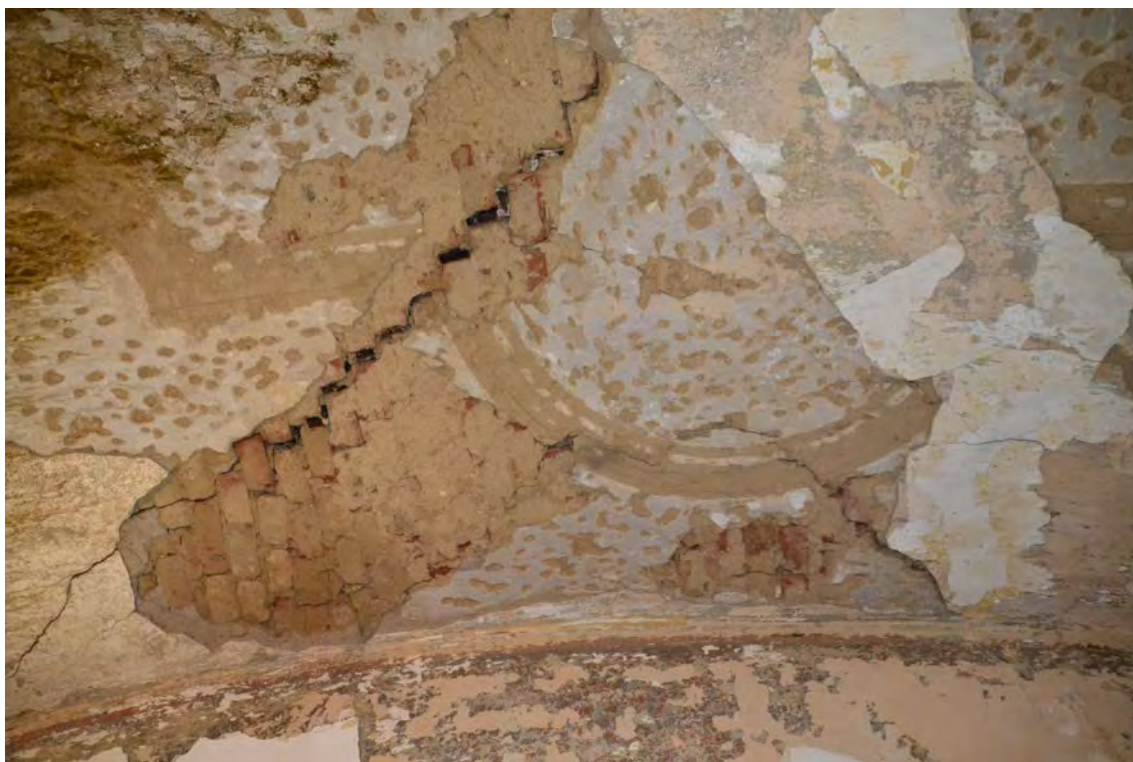
Obr. 39 Trhlina v klenbě nad traktem číslo 4. [39] (foto F19 z obr. 16, označení provedeno křížkem, z důvodu pohledu nahoru)

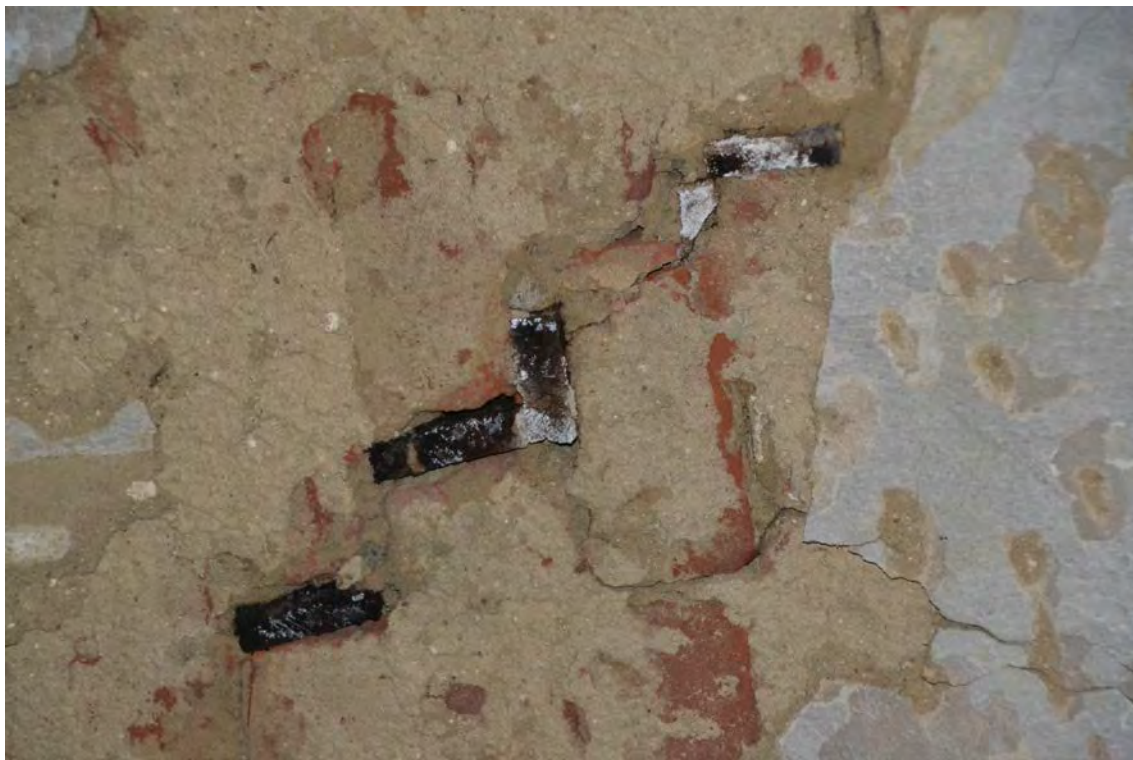
***Obr. 40** Detail trhliny v klenbě nad traktem číslo 4. [39]*

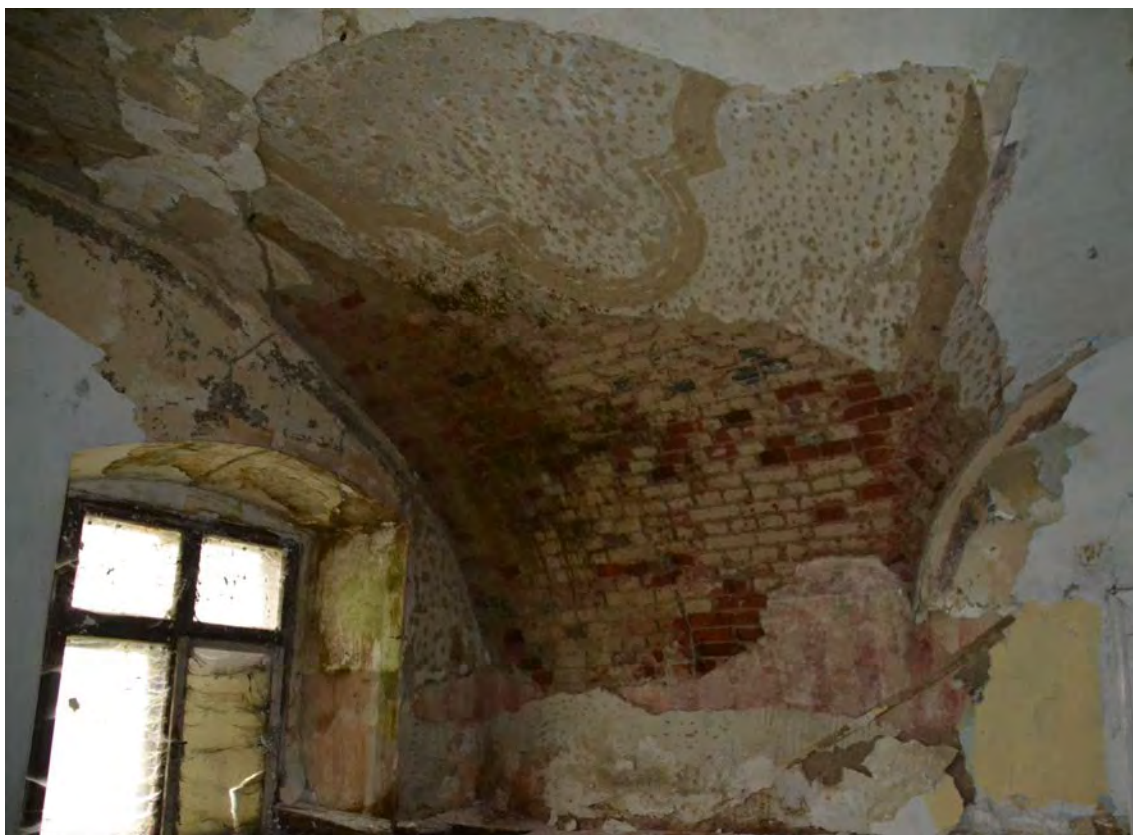
***Obr. 41** Vlhké zdivo klenby nad traktem číslo 4. [39] (foto F20 z obr. 16)*

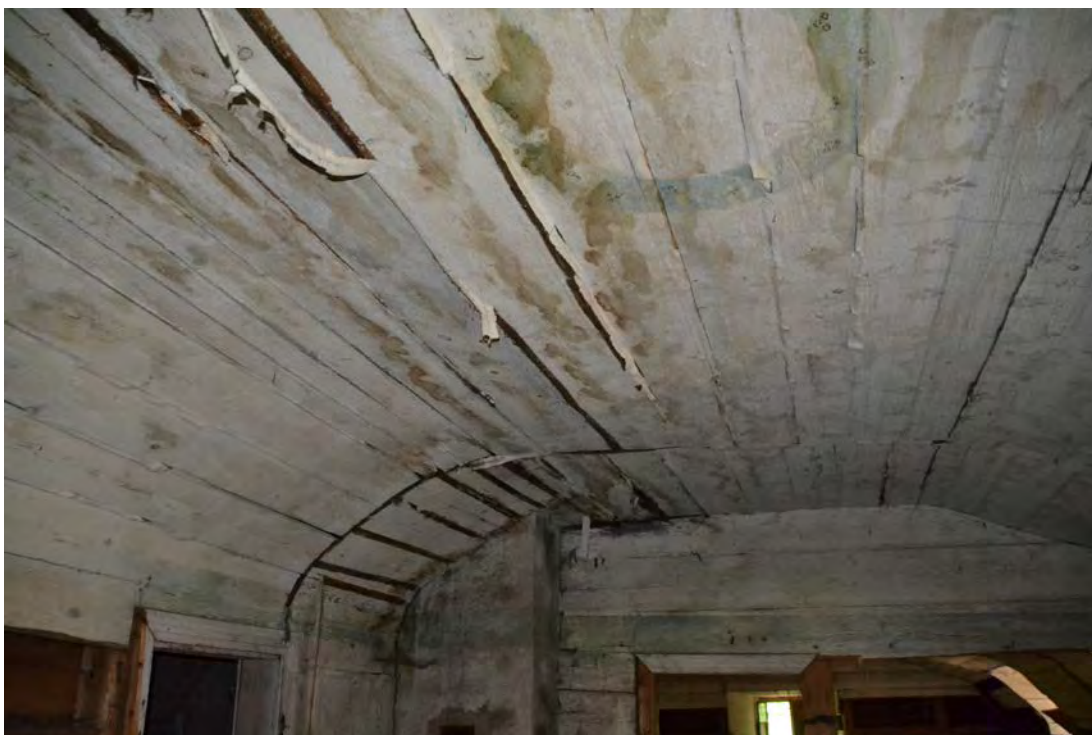
Na prkna deštění na mnoha místech zatéká a jsou místy značně ztrouchnivělá (obr. 43, obr. 44). Hřeben střechy je provizorně oplechován, stejně jako část bývalého tympanonu. Ze strany východního průčelí je střecha oplechována i v místě nad traktem číslo 3 (viz pasport obr. 50). Střešní plášť je viditelně zvlněn a na některých místech prolomen z důvodu prohnitých dřevěných prvků krovu (obr. 47, obr. 48). Dřevo podlahy ve druhém podkroví je na mnoha místech ztrouchnivělé a rozpadlé (obr. 45). Krokve jsou na několika místech provizorně podepřené (obr. 46), což svědčí o malé únosnosti krovu vůči těžké pálené krytině, která je místy i propadlá do půdního prostoru (obr. 45). Pod pálenou krytinou jsou stále uloženy dřevěné šindele (obr. 48). Po celém obvodu budovy chybí, nebo jsou poměrně dost poškozeny okapní žlaby a svody.

Obr. 43 Prkenné deštění v podkrovní části zámku, viditelné jsou náznaky po zatékání a odloupený nátěr. [39]

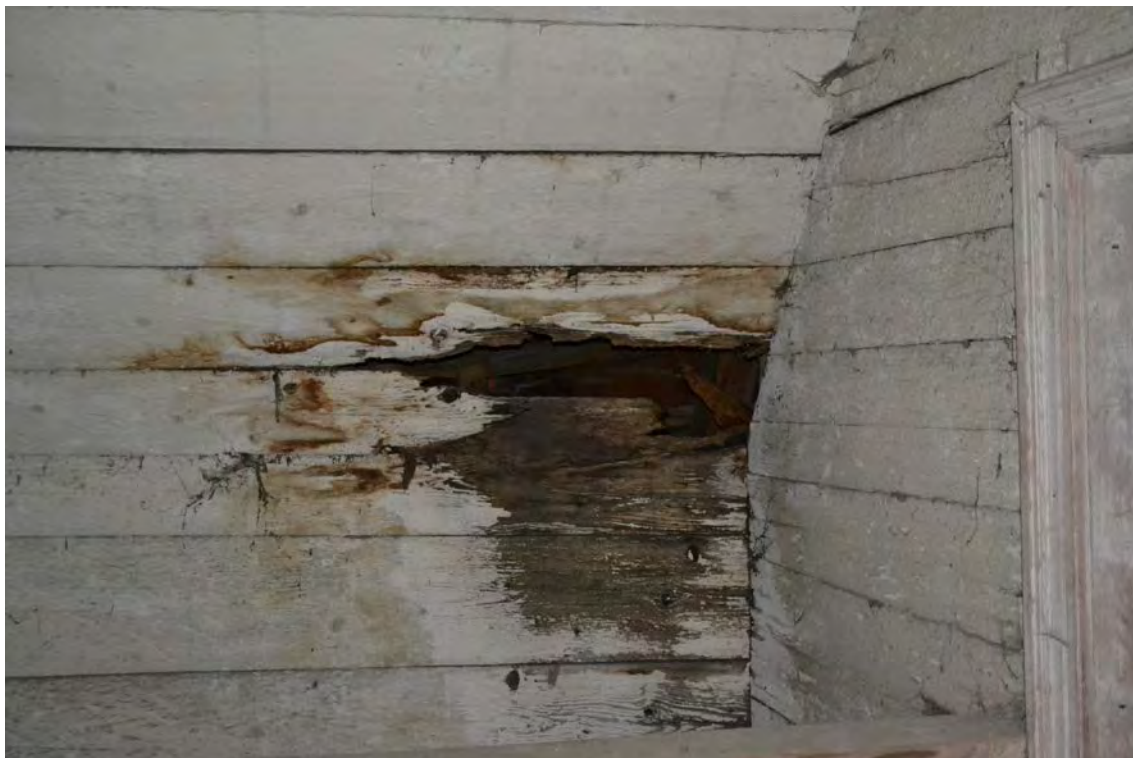
***Obr. 44** Ztrouchnivělá část deštění v prvním podkroví. [39]*

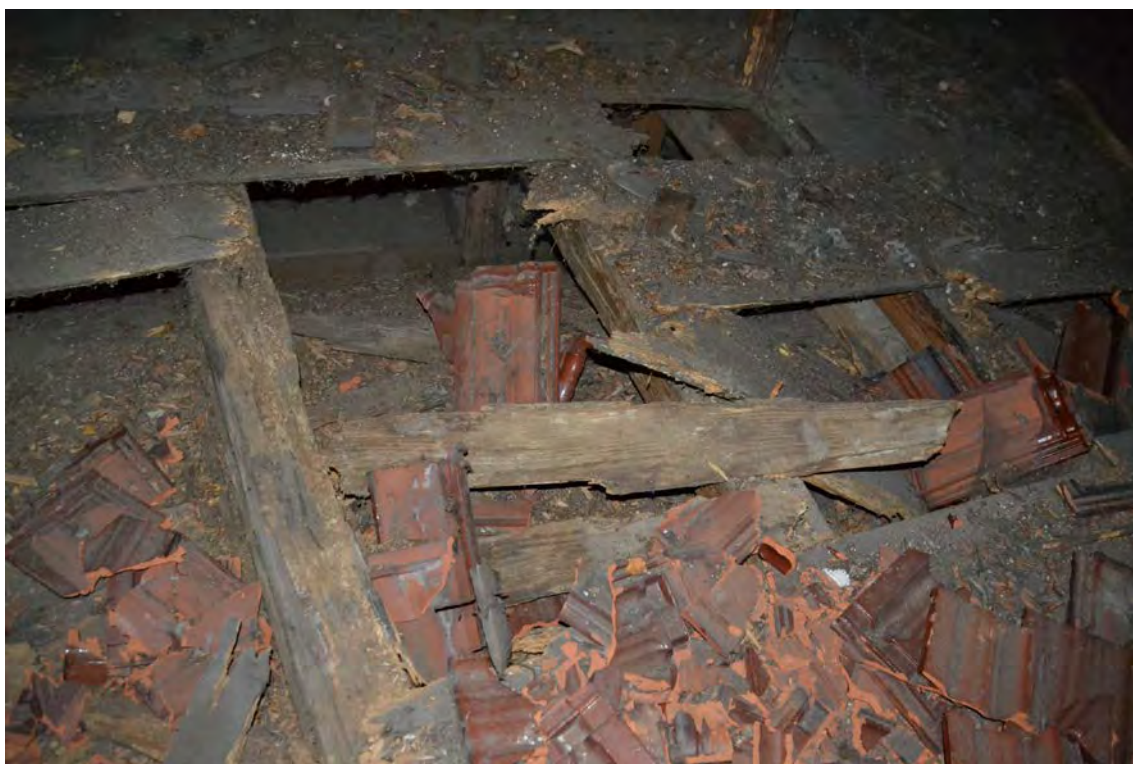
***Obr. 45** Podlaha půdního prostoru nad podkrovní vestavbou (druhé podkroví). Rozpadlé desky podlahy, propadlá krytina. [39]*

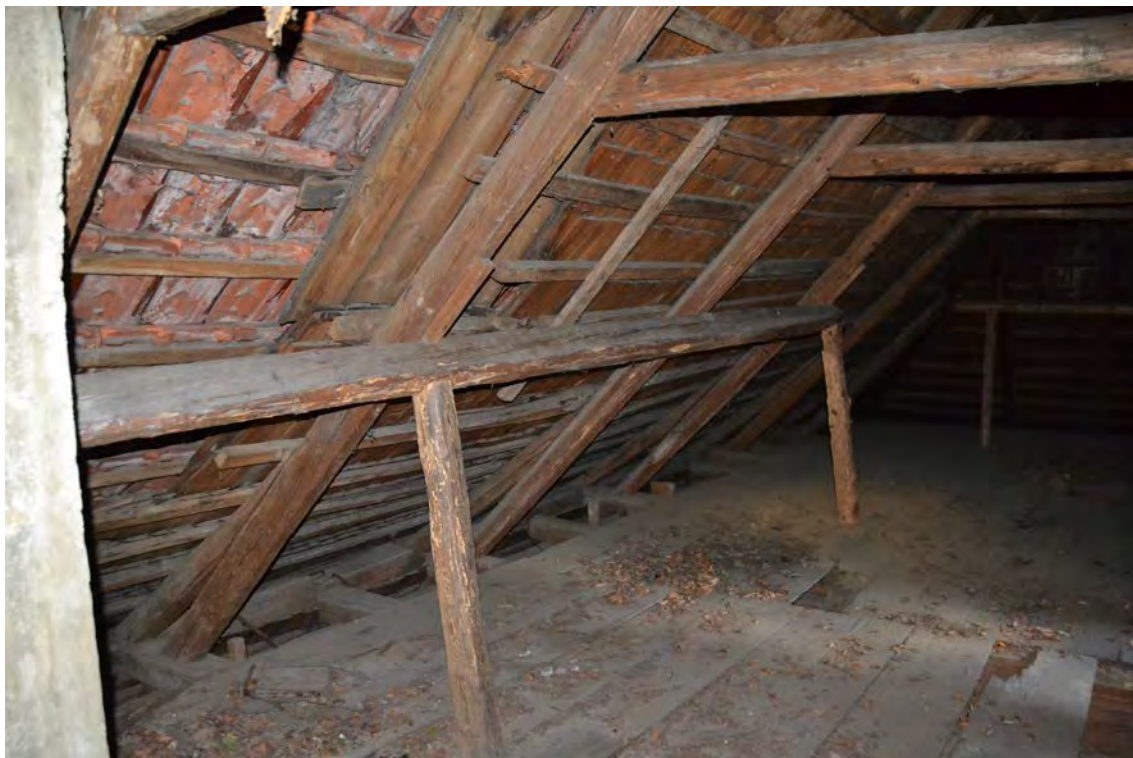
Obr. 46 Podepření krokví ve druhém podkroví objektu. Porušená podlaha. [39]
